Landesamt für Geologie und Bergwesen Sachsen-Anhalt
An der Fliederwegkaserne 13 • 06130 Halle (Saale)

Neckendorf - Geländeeinsenkung im Bereich L224 & K2319 -Gefährdungsbereiche

21.06.2024

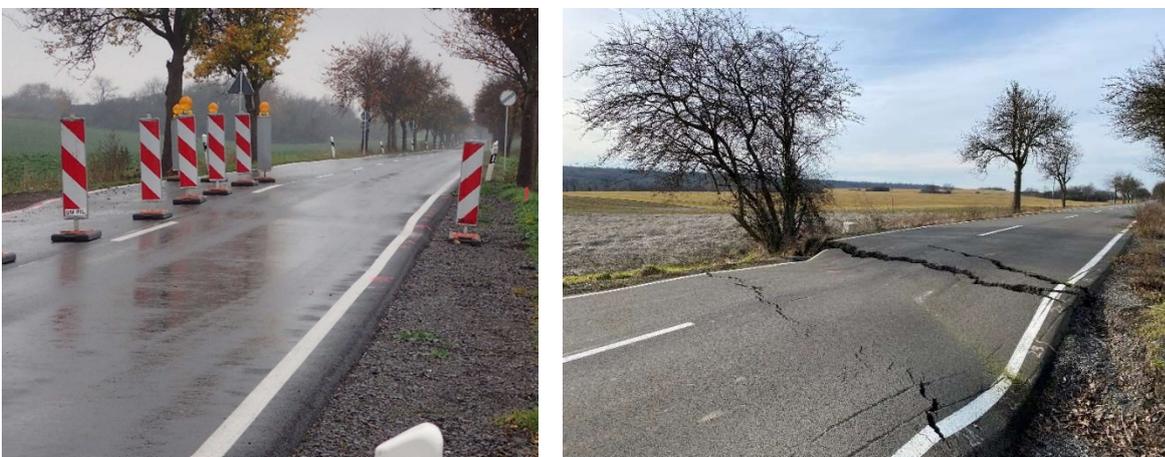
Insbesondere entlang der L224 ist eine stetige Zunahme an Rissbildungen zu verzeichnen, die insbesondere zuletzt vermehrt eine Aufweitung der Rissweiten sowie geringe Versätze zeigen. Im Bereich der L224 zeigen sich aktuell 3 Aufwölbungen der Asphaltdecke mit Höhen von bis zu 0,3 m. Die auf der L224 quer verlaufende Zerrspalte (westlicher Bereich Senke) weist seit Beginn der Senkungen eine stetige Zunahme des Versatzes und der Aufweitung auf (Abbildung 2). Diese Zerrspalte kann derzeit ausgehend von der Straße in Richtung Nordosten und Südwesten bis zu 60 m durch Spalten und Erdeinbrüche nachverfolgt werden (Abbildung 3). Aktuell stellt sie die nordwestliche bis westliche Grenze der Senke dar.

Abbildung 2: Entwicklung der Zerrspalte und des Versatzes entlang der L224 (links: 11/2022; rechts: 01/2024)

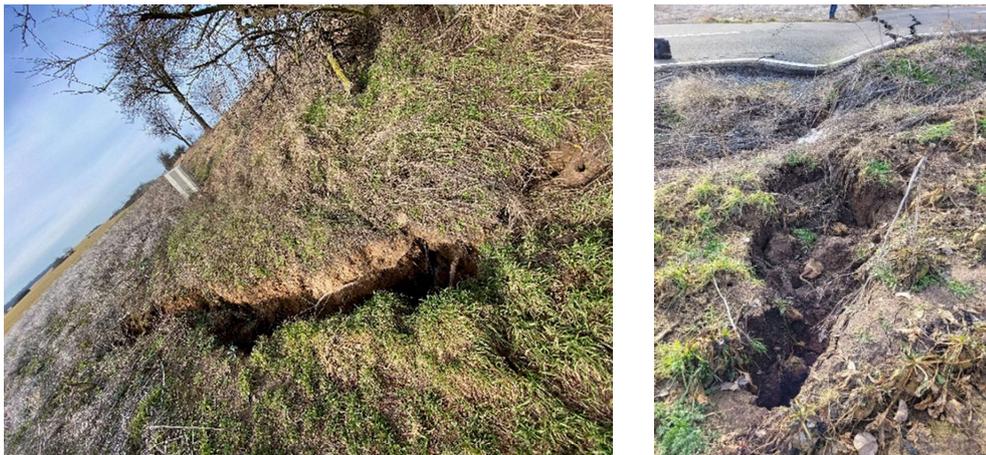
Abbildung 3: Ausbildung der Zerrspalte entlang der L224 in Richtung Süden (links) und Norden (rechts)

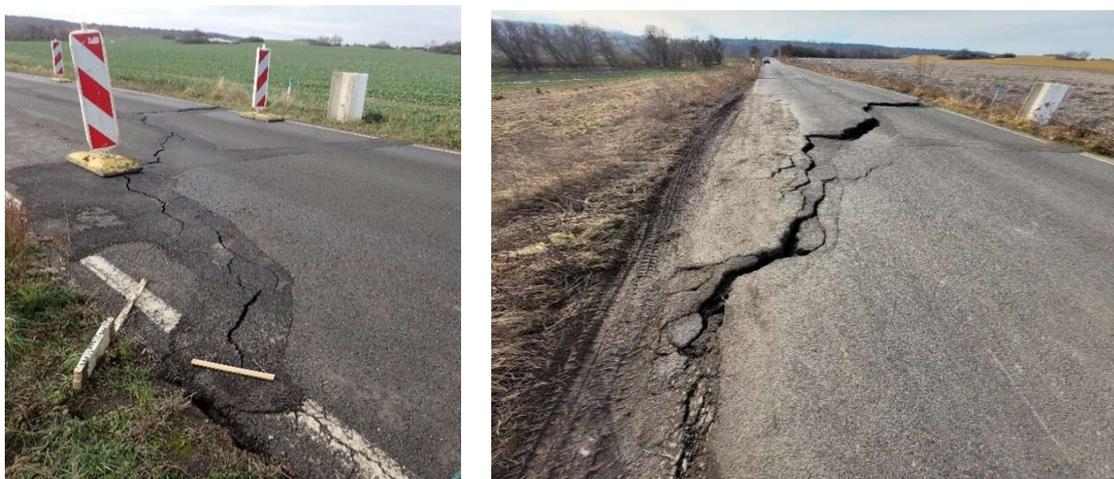
Die derzeitige östliche Begrenzung der Senkungsstruktur kann anhand einer quer durch die Straße K2319 verlaufenden nordost-südwest-gerichteten Zerrspalte festgemacht werden (Abbildung 4, Abbildung 5 links).

Abbildung 4: Entwicklung der Zerrspalte und des Versatzes entlang der K2319 (links: 11/2022; rechts: 01/2024)

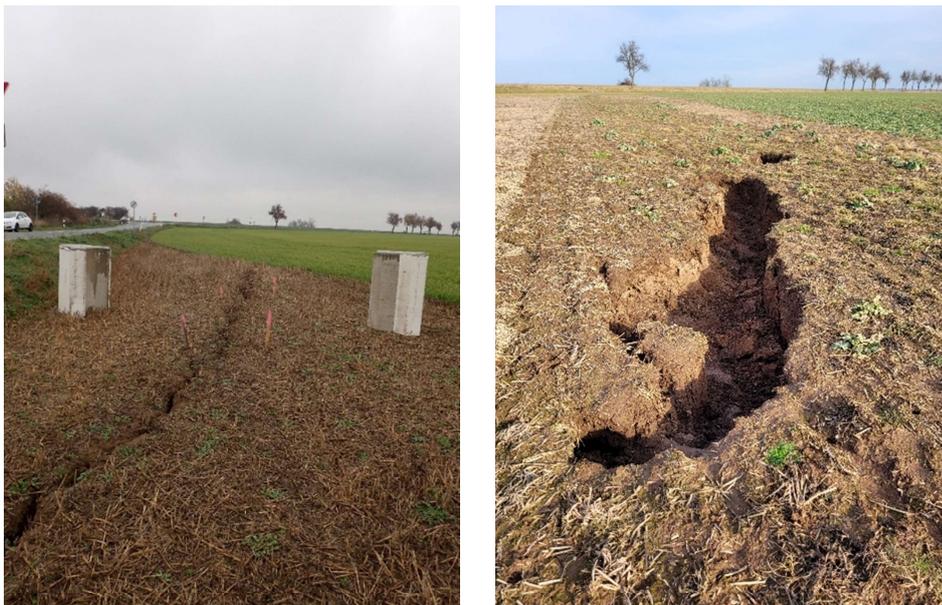
Im Bereich dieser Struktur befindet sich auch der aktuell größte Erdeinbruch mit ungefähr 9 m länger und einer Breite von bis zu 2 m (Abbildung 5 rechst).

Abbildung 5: links: Zerrspalte östlich der K2319; rechts: Erdenbruch östlich der K2319

Als Folge der stattfindenden Senkungen kommt es zu Zerrspannungen, auf die der Gesteinsverband im Untergrund bzw. hier die vermutlich ausgebildeten Blöcke mit Kippbewegungen reagieren. Dabei kommt es vorwiegend im Randbereich der Senke bzw. der Blöcke zur Ausbildung von Spalten (sog. Zerrspalten), die meist einen Versatz in Höhe und Weite aufzeigen (Abbildung 2 bis 5). Durch starke Durchfeuchtung kann es zum Einbruch der darüberliegenden Lockergesteinsbedeckung in die Spalte kommen, so dass Erdenbrüche (Abbildung 5, rechts) auftreten können.

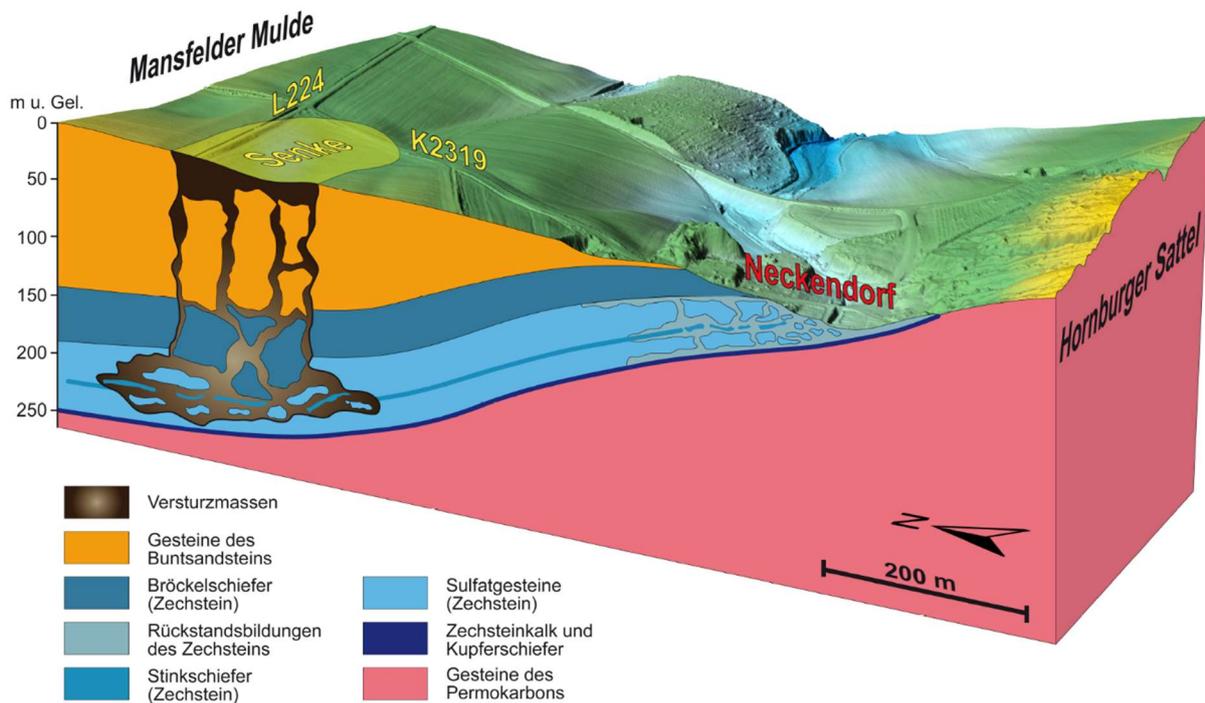
Die Ergebnisse der angewendeten geophysikalischen Verfahren passen sehr gut zueinander. Entsprechend der geologischen Randbedingungen kann ein Auslaugungshohlraum nur in einer Tiefe von rund 200 m entstehen. Die Ergebnisse der geophysikalischen Messverfahren lassen den Schluss zu, dass im darüber überlagernden Buntsandstein einzelne Blöcke (Größen von jeweils ca. 30 m) mit unterschiedlichem Auflockerungsgrad existieren, die sich abschnittsweise senken (Abbildung 6). Eine homogene Struktur im Bereich der Geländesenke scheint nicht vorzuliegen.

Abbildung 6: Blockbild mit Modellvorstellung zur geologischen Situation im Bereich der Senke
